Ästhetische und funktionelle Rekonstruktion einer Oberkieferfront mit sechs Keramikveneers

Mit Minimum zum Maximum

Ein Beitrag von Dr. Michael Fischer und Ztm. Benjamin Votteler, beide Pfullingen/Deutschland

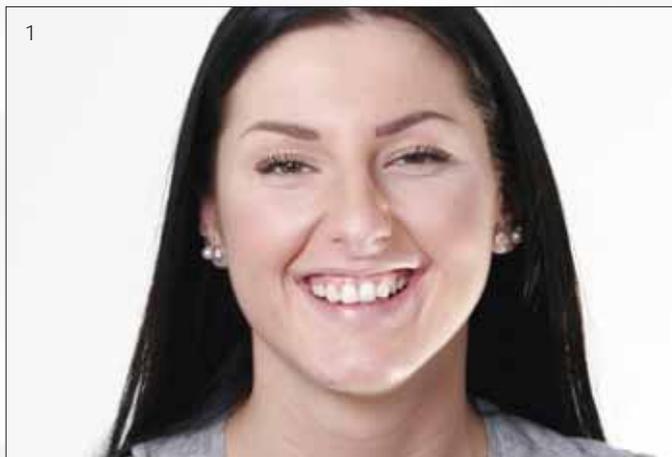
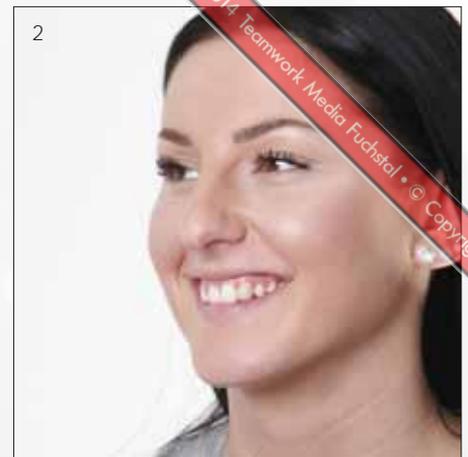
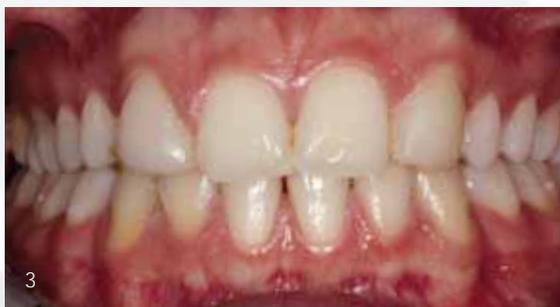
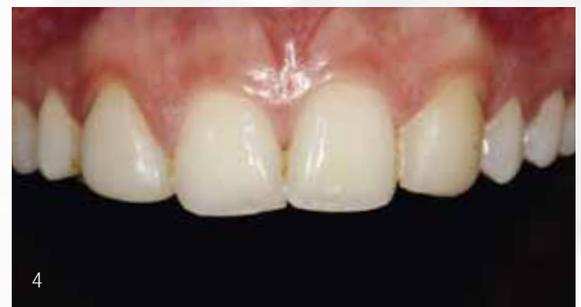
Abb. 1 bis 4 Die Patientin störte sich an den ungleichen Proportionen ihrer Oberkieferfrontzähne. Das Längen-Breiten-Verhältnis der 2er und der Verlauf des Gingivasaums waren aufgrund der Nichtanlage der Zähne 12 und 22 unstimmtig

Die 22-jährige Patientin war mit ihrer dentalen Ästhetik beim Lachen nicht zufrieden. Am meisten störte sie sich an den ungleichen Proportionen ihrer Oberkieferfrontzähne (Abb. 1 und 2). In der Tat zeigte sich ein gestörtes ästhetisches Erscheinungsbild der oberen Frontzähne. Das Längen-Breiten-Verhältnis der 2er sowie der Verlauf des Gingivaums entsprachen nicht den ästhetischen Gesetzmäßigkeiten. Der Grund hierfür war in der Nichtanlage der Zähne 12 und 22 zu finden (Abb. 3 und 4).

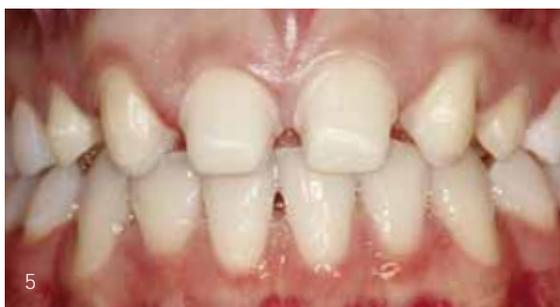
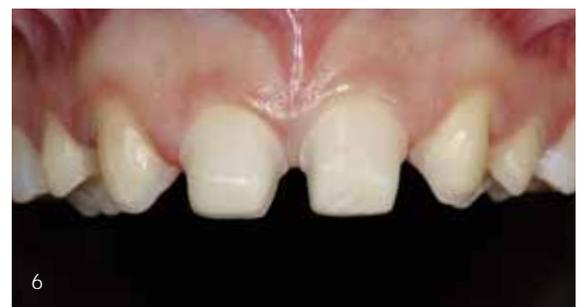
Abb. 5 und 6 Die zentralen Inzisivi wurden minimalinvasiv präpariert, die Eckzähne, die an der Stelle der seitlichen Schneidezähne standen, mussten invasiv präpariert werden, um die Form korrigieren und ein den Zweiern angemessenes Längen-Breitenverhältnis erzielen zu können

Die zentralen Inzisivi konnten zur Aufnahme von Veneers minimalinvasiv präpariert werden. Die Eckzähne, die bei der Patientin ja an der Stelle der seitlichen Schneidezähne standen, mussten hingegen invasiv präpariert werden, da sonst mit dem Zahnersatz keine anatomisch

korrekte Form und richtiges Längen-Breitenverhältnis erzielt hätte werden können (Abb. 5 und 6). Die Prämolaren, die aufgrund der Nichtanlage der 2er an Stelle der Eckzähne standen, mussten vestibulär und an den bukkalen Höckerabhängigen bis zur Mittelfissur präpariert werden (Abb. 7). Dieses etwas invasivere Vorgehen ist der geplanten Wiederherstellung der Eckzahnführung geschuldet. Nachdem in die Sulki der präparierten Zähne Fäden gelegt worden waren (Abb. 8), erfolgte die Abformung mit einem A-Sili-

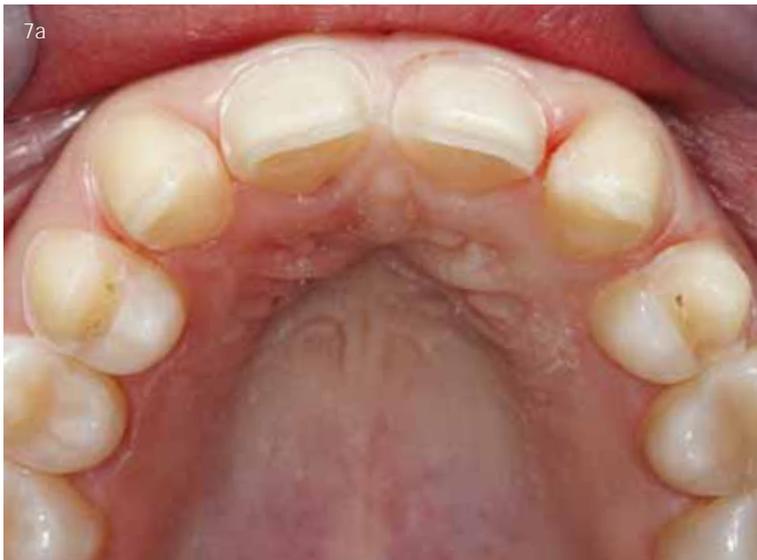
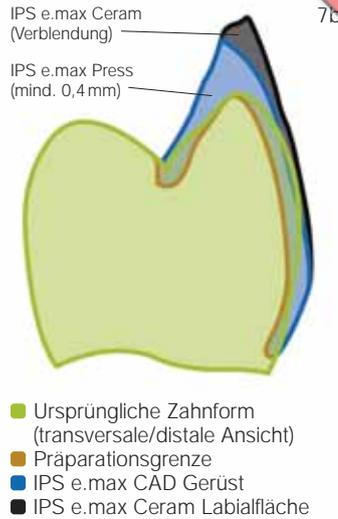
Abb. 7a und b Die Zähne 14 und 15, die bei der Patientin anstelle der Eckzähne standen, mussten vestibulär und an den bukkalen Höckerabhängigen bis zur Mittelfissur präpariert werden. Die Differenz zwischen Präparationsgrenze und geplanter Eckzahnform ergibt die Restaurationsgesamtstärke. Diese setzt sich aus der Gerüst- und Schichtstärke der Verblendung zusammen

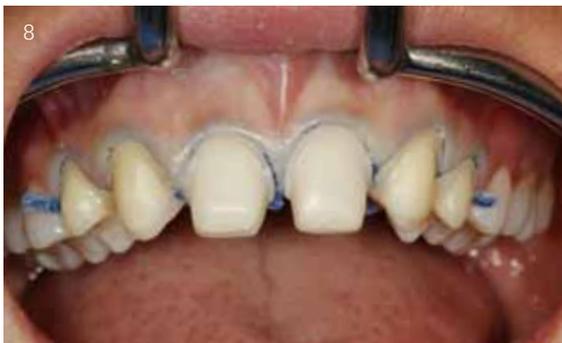
Abb. 8 Nachdem Fäden in die Sulki der präparierten Zähne gelegt worden waren, ...

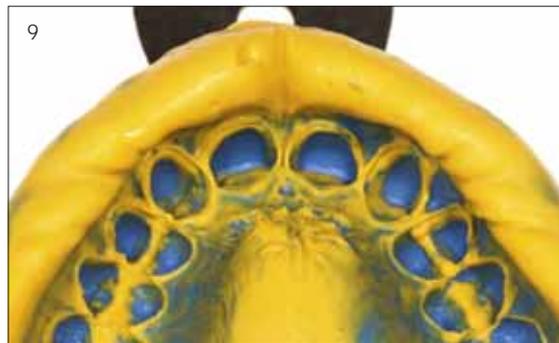
Abb. 9 ... erfolgte in der Doppelmischtechnik die Abformung mit einem A-Silikon

kon in der Doppelmischtechnik (Abb.9). Chairside wurden auf Basis des Silikon-schlüssels vom Wax-up verblockte Provisorien gefertigt und mit Temp Bond Clear befestigt (Abb. 10).

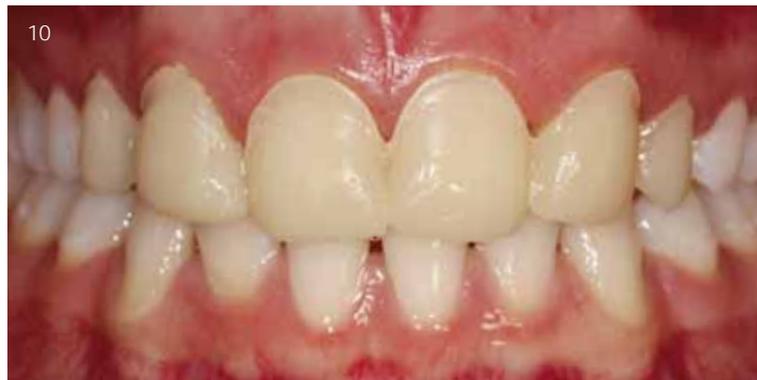
Abb. 10 Chairside wurden unter Zuhilfenahme einer Vorabformung verblockte Provisorien gefertigt, die mit Temp Bond Clear befestigt wurden

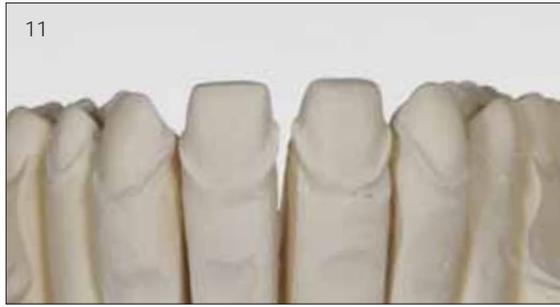
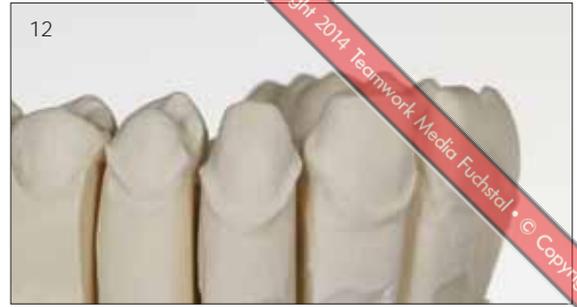
Abb. 11 und 12 Im Labor wurde die Abformung mit Superhartgips ausgegossen und ein Giroform-Modell hergestellt

Die Abformung wurde im Labor mit Superhartgips ausgegossen entsprechend des Giroform Systems ein Sägeschnittmodell hergestellt (Abb. 11 und 12). Da die Gerüste für die sechs Vollkeramikrestaurationen computergestützt gefertigt werden sollten, wurde das Arbeitsmodell mit einem Laborscanner digitalisiert. Nun wurden auf Basis der digitalen Modelldaten über den Zwischenschritt der „Vollanatomie“, Gerüste mit einer Mindeststärke von 0,4 mm designed. Da sich mithilfe der Software die Vollanatomie gleichmäßig reduzieren lässt, konnte eine

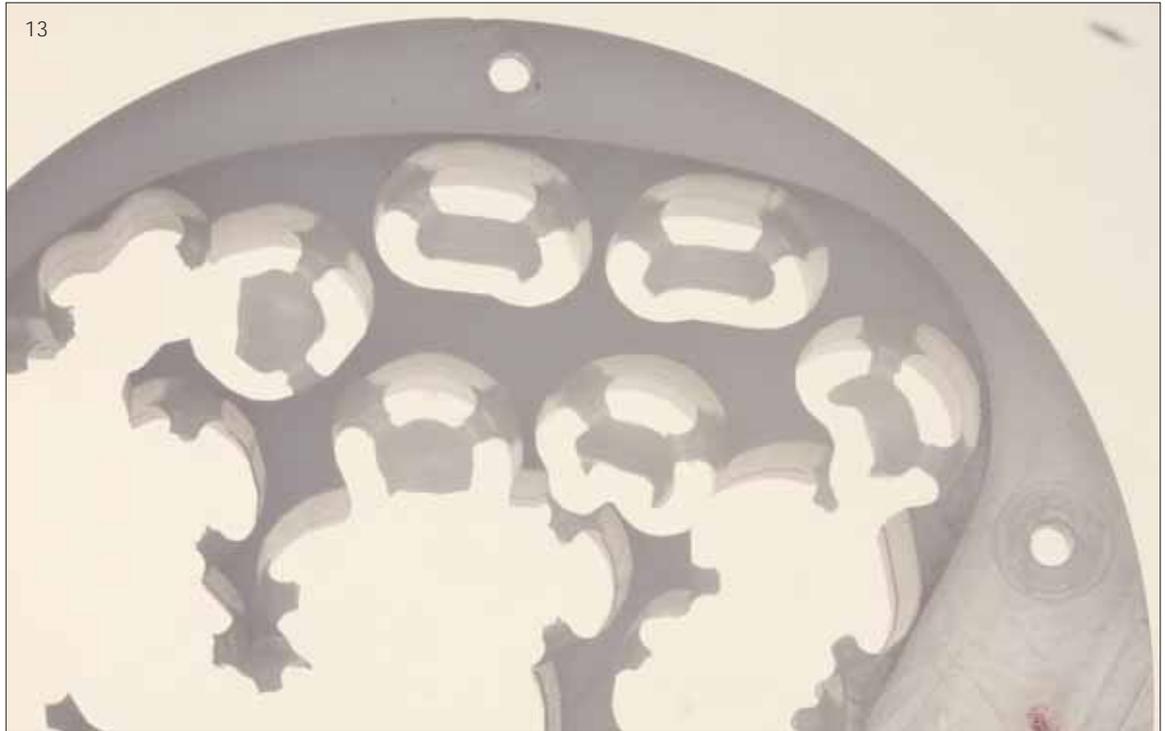
Abb. 13 Die Veneergerüste wurden aus einem speziellen Wachsblank des CAD/CAM-Systemanbieters herausgefräst

einheitliche Verblendschichtstärke von 0,5 mm realisiert werden. Die Verblenderüste wurden aus einem speziellen Wachsblank des CAD/CAM-Systemanbieters (rückstandslos ausbrennbares Wachs) herausgefräst (Abb. 13).

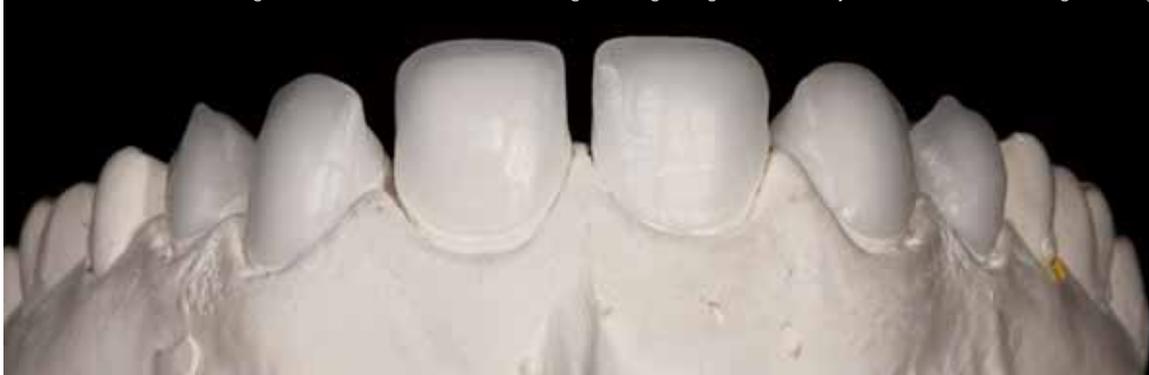
Abb. 15 bis 17 Nachdem die Innen- und Außenflächen der in Presskeramik umgesetzten Veneer-Gerüste mit 1,5 bar und 50 µm abgestrahlt und danach im Ultraschallbad gereinigt und getrocknet worden waren, konnte mit der Verblendung begonnen werden

Nun konnten die Innen- und Außenflächen der Veneer-Gerüste mit 1,5 bar und 50 µm abgestrahlt und danach im Ultraschallbad gereinigt und anschließend getrocknet werden. Die Gerüste waren somit für die Verblendung vorbereitet (Abb. 15 bis 17). Bevor jedoch die eigentliche Verblendung gestartet wird, ist grundsätzlich ein Wash- oder Foundation-Brand notwendig. Hierzu wurden die Gerüste zer-

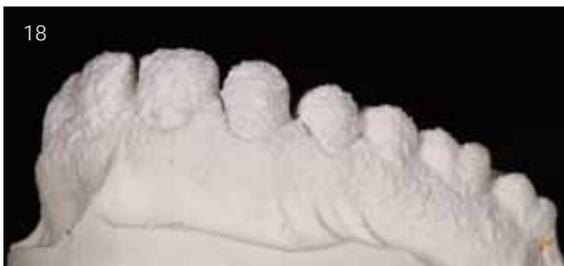
Abb. 18 Für den Wash- oder Foundation-Brand wurden die Gerüste zervikal und interdental mit Essence 10 und Shade 1 bemalt und danach mit Dentin A1 bepudert

vikal und interdental mit Essence 10 (terracotta) und Shade 1 bemalt und danach mit IPS e.max Ceram Dentin A1 bepudert (Abb. 18). Überflüssiges Keramikpulver wurde anschließend weggepusht (Abb. 19). Gebrannt wurde diese Schicht bei 750 °C. Beim nachfolgenden Dentinbrand wurden alle Effekte der natürlichen, benachbarten Zähne mit entsprechenden Keramikmassen nachgeahmt. Die Mamelons wurden mit einer 1:1-Mischung aus MM light sowie yellow/orange nachgeahmt, der hohe Helligkeitswert im Körperbereich mit einem Band aus OE 4 reproduziert (Abb. 20). Der Opaleffekt im Inzisalbereich sowie die mesialen und distalen Flanken wurden mit OE 1 imitiert (Abb. 21). Die so gestalteten internen Strukturen wurden schließlich mit zwei unterschiedlichen Schneidmassen überschichtet (Abb. 22).

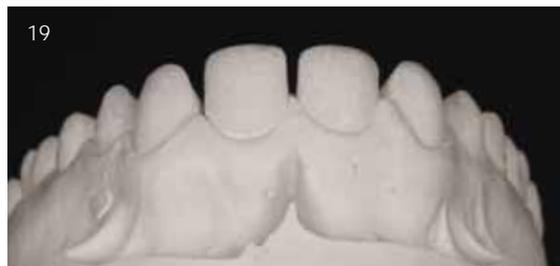
Abb. 19 Das überschüssig aufgestreute Keramikpulver wurde weggepusht, sodass die Gerüste bei 750 °C gebrannt werden konnten

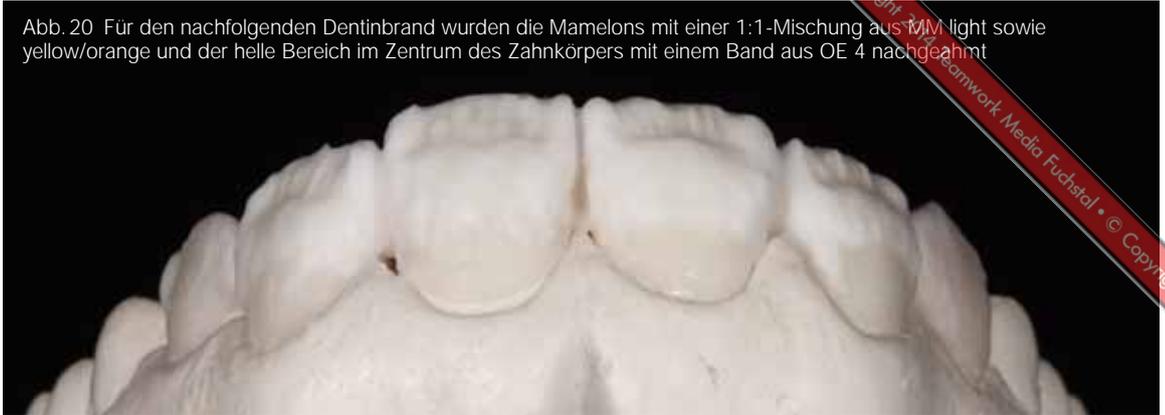
Abb. 20 Für den nachfolgenden Dentinbrand wurden die Mamelons mit einer 1:1-Mischung aus MM light sowie yellow/orange und der helle Bereich im Zentrum des Zahnkörpers mit einem Band aus OE 4 nachgeahmt

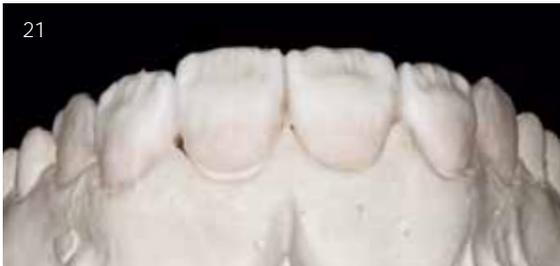
Abb. 21 Mit OE 1 wurden der Opaleffekt im Inzisalbereich sowie die mesialen und distalen Flanken imitiert

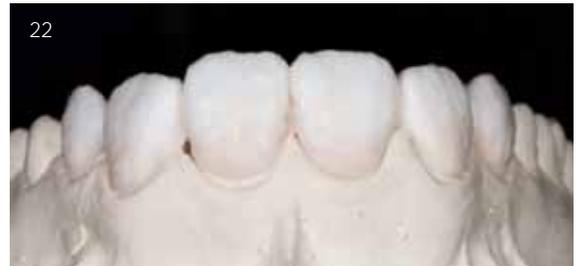
Abb. 22 Die internen Strukturen wurden mit zwei unterschiedlichen Schneidmassen überschichtet

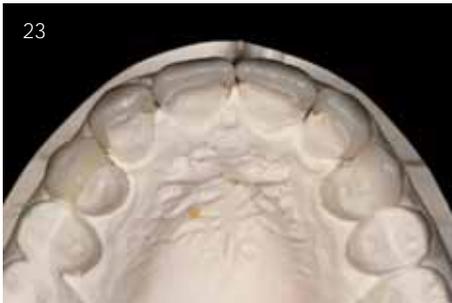
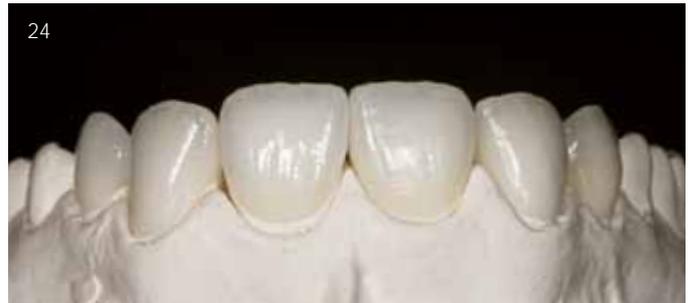
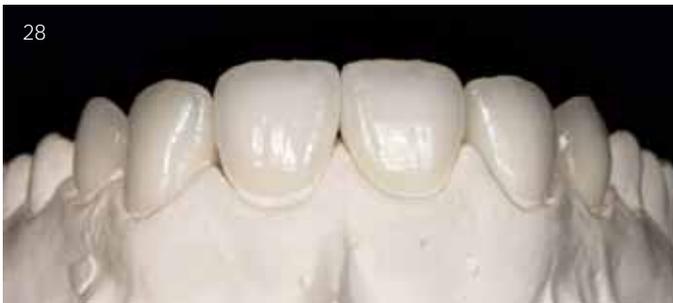
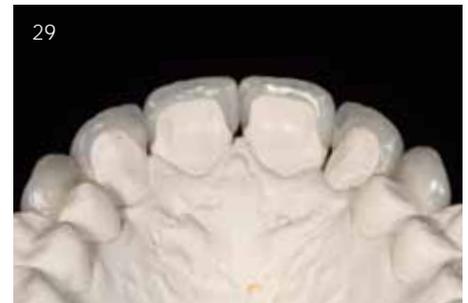
Abb. 23 bis 29 Der guten Vorpolitur der Veneers war es zu verdanken, dass der Glanzbrand abgesenkt werden konnte. Die niedrige Temperatur von 720 °C und Haltezeit von 30 s sorgten dafür, dass die eingearbeiteten Oberflächenstrukturen erhalten blieben. Eine manuelle Politur schloss die Laborphase ab. Die sechs fertigen Veneers konnten zum Inkorporieren in die Praxis geliefert werden

schen Veneers und Zahn gebracht wird. Andererseits kann die Farbwirkung nicht beurteilt werden. Aufgrund der guten Vorpolitur der Veneers konnte der Glanzbrand auf 720 °C abgesenkt werden. Die Haltezeit betrug 30 s. Die eingearbeiteten Oberflächenstrukturen bleiben dadurch erhalten. Mit einer manuellen Politur wurde die Laborphase abgeschlossen, sodass die Veneers zum Verkleben in die Praxis geliefert werden konnten (Abb. 23 bis 29).

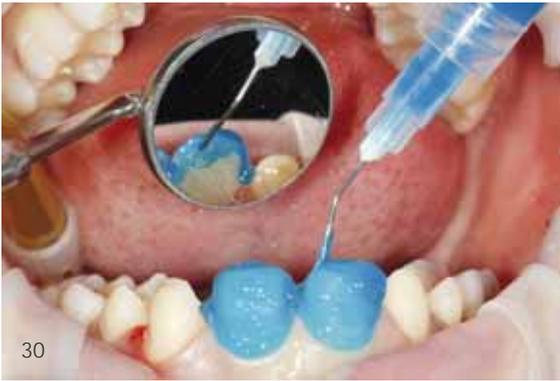
Abb. 30 Präparierter Zahnschmelz wurde für 30, Dentin-Areale für 10 s mit 37-prozentiger Phosphorsäure angeätzt

aufgrund seiner dreidimensionalen Elastizität die gesamte Behandlung über eingesetzt bleiben. Da die Präparationsgrenzen epigingival angelegt worden waren, konnte auf das Legen von Fäden verzichtet werden. Zunächst wurden die Klebeflächen mit 37-prozentiger Phosphorsäure angeätzt; präparierter Zahnschmelz für 30 s, Dentin-Areale für 10 s (Abb. 30). Hiernach wurden die Ätzflächen mindestens 60 s lang mit einem Luft-Wasser-

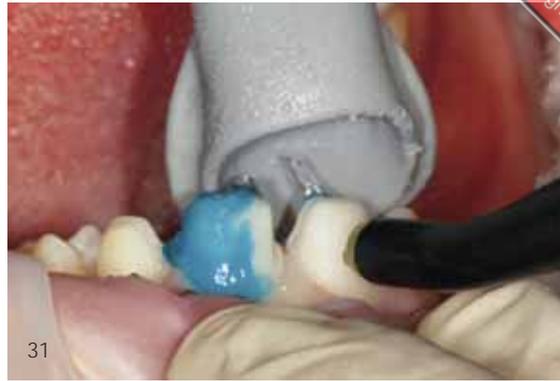
Abb. 31 Die Ätzflächen wurden 60 s lang mit einem Luft-Wasser-Spray gereinigt

Spray gereinigt (Abb. 31). Das Ätzmuster sollte so aussehen, wie es in der Abbildung 32 dargestellt ist. Hiernach wurden die Ätzflächen der Zähne mit Syntac konditioniert (Abb. 33).

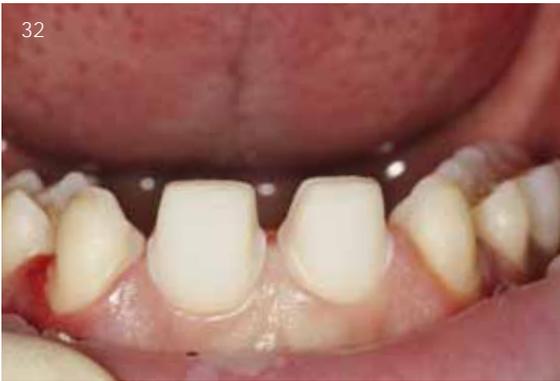
Abb. 32 Das Ätzmuster sollte so wie hier dargestellt aussehen

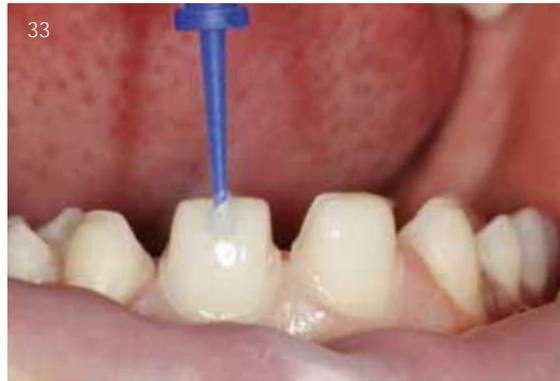
Abb. 33 1. Schritt des Adhäsivsystems: Auftrag des Primers

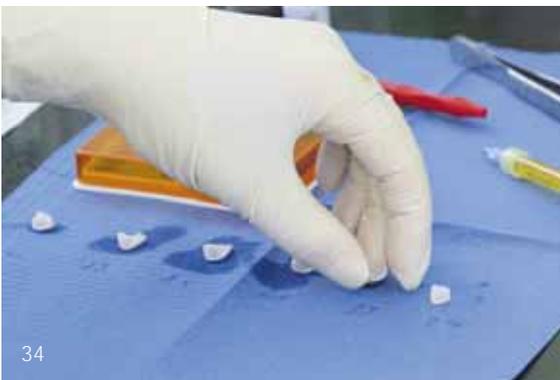
Abb. 34 Die Veneers wurden im Bereich der Klebeflächen mit 5%iger Flußsäure angeätzt und diese nach 20 s abgespült. Die silanisierten und mit Bonding benetzten Klebeflächen ...

Die Klebeflächen der Veneers wurden mit 5-prozentiger Flußsäure angeätzt und nach 20 s abgespült (Abb. 34). Daraufhin folgte die Silanisierung mit Monobond Plus, das Bonding und die lichtge-

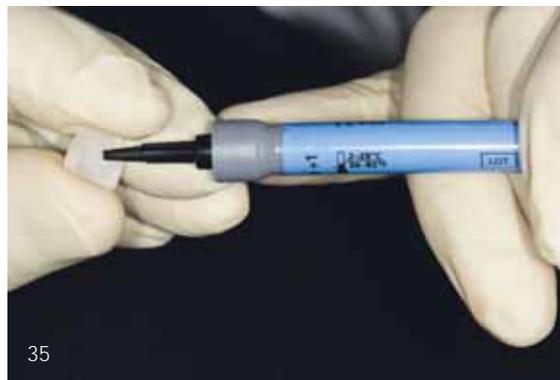
Abb. 35 ... konnten nun mit einem rein lichthärtenden Befestigungskomposit beschickt werden. Es hat sich bewährt, maximal zwei Veneers in einem Arbeitsgang zu befestigen

Zeitstress platziert und die Überschüsse genauestens entfernt werden können. Die für das Verkleben vorbereiteten Restaurationen wurden mit dem Komposit befüllt (Abb. 35) und auf den vorbereiteten Stümpfen platziert und sorgfältig ausgerichtet. Um einen guten Workflow zu gewährleisten und Schludrigkeiten zu vermeiden, sollten die Veneers paarweise, beginnend mit den zentralen Inzisiven, eingegliedert werden.

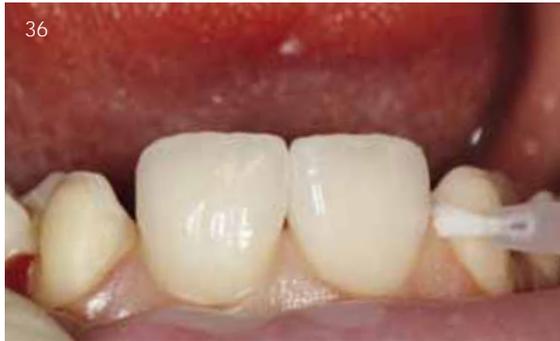
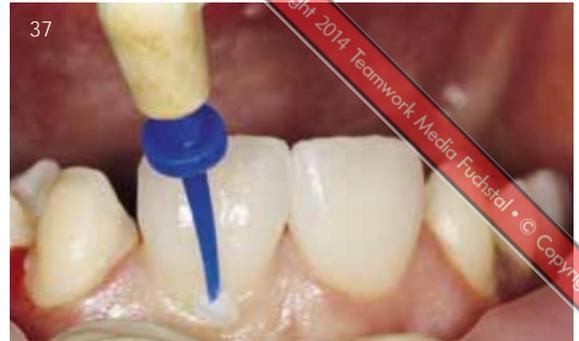
Abb. 36 und 37 Mit einem Pinsel und einem Microbrush wurden marginal die groben Überschüsse entfernt

Nach dem Aufsetzen wurden die groben Überschüsse marginal mit einem Pinsel (Abb. 36) und einem Microbrush (Abb. 37), im approximalen Bereich dagegen mit Zahnseide entfernt (Abb. 38). Um zu verhindern, dass es während der Polymerisation des Komposits zum Sauerstoffkontakt und somit zur Ausbildung einer Sauerstoffinhibitionsschicht kommt, wurde auf die Klebefugen ein Airblocker aufgebracht (Abb. 39). Dadurch verhin-

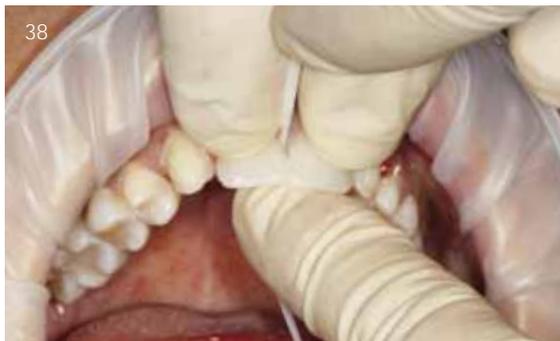
Abb. 38 Im approximalen Bereich kam Zahnseide zur Entfernung des Überschusses zum Einsatz

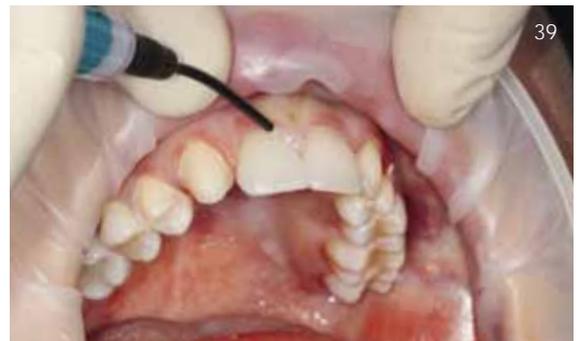
Abb. 39 Um die Ausbildung einer Sauerstoffinhibitionsschicht zu verhindern, wurde ein Airblocker aufgebracht

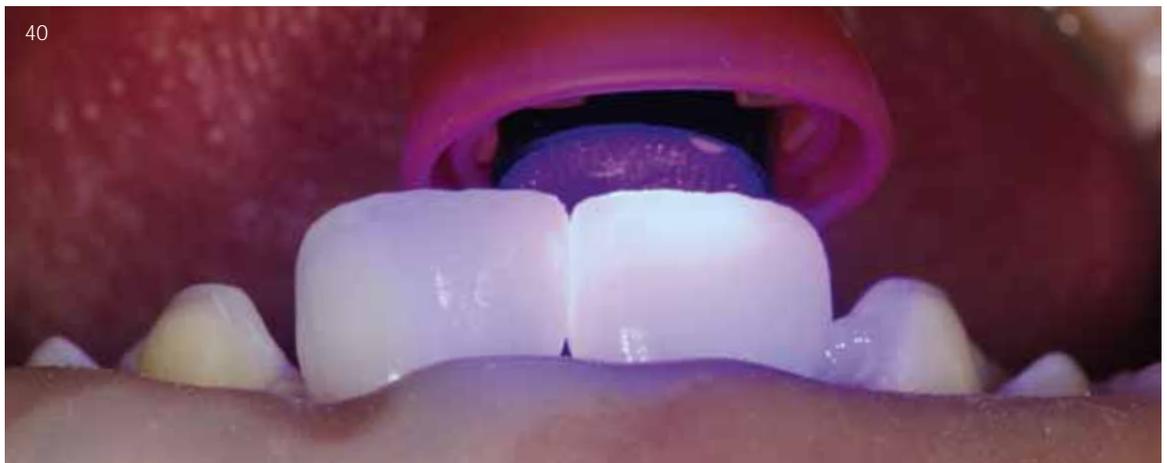
Abb. 40 Die Endpolymerisation erfolgte für 60 s – und zwar von allen Seiten. Nach dem Aushärten wurde die Okklusion mit Shimstockfolie kontrolliert und hier und da leicht korrigiert. Abschließend wurden die korrigierten Bereiche nochmals poliert

dert man, dass sich die Fugen verfärben. Die Endpolymerisation erfolgte von allen Seiten für je 60 s (Abb. 40). Abschließend wurde die Okklusion mit Shimstockfolie kontrolliert und hier und da leicht korrigiert. Die Politur der korrigierten Bereiche schloss diese Sitzung ab. Nach einer Woche wurde die dynamische und statische Okklusion nochmals – nun ohne Anästhesie – kontrolliert und eine Abformung für eine Night-

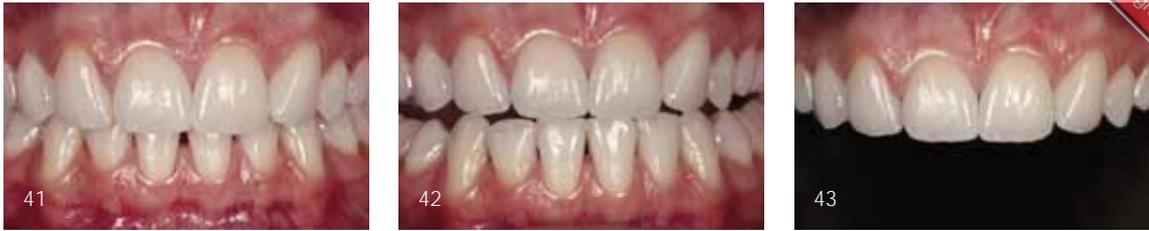
Abb. 41 bis 43 Eine Woche nach dem Inkorporieren wurde die dynamische und statische Okklusion ohne Anästhesie kontrolliert und eine Abformung für eine Nightguard-Schiene vorgenommen

guard-Schiene vorgenommen. In dieser Sitzung wurden auch die Abschlussaufnahmen angefertigt (Abb. 41 bis 43).

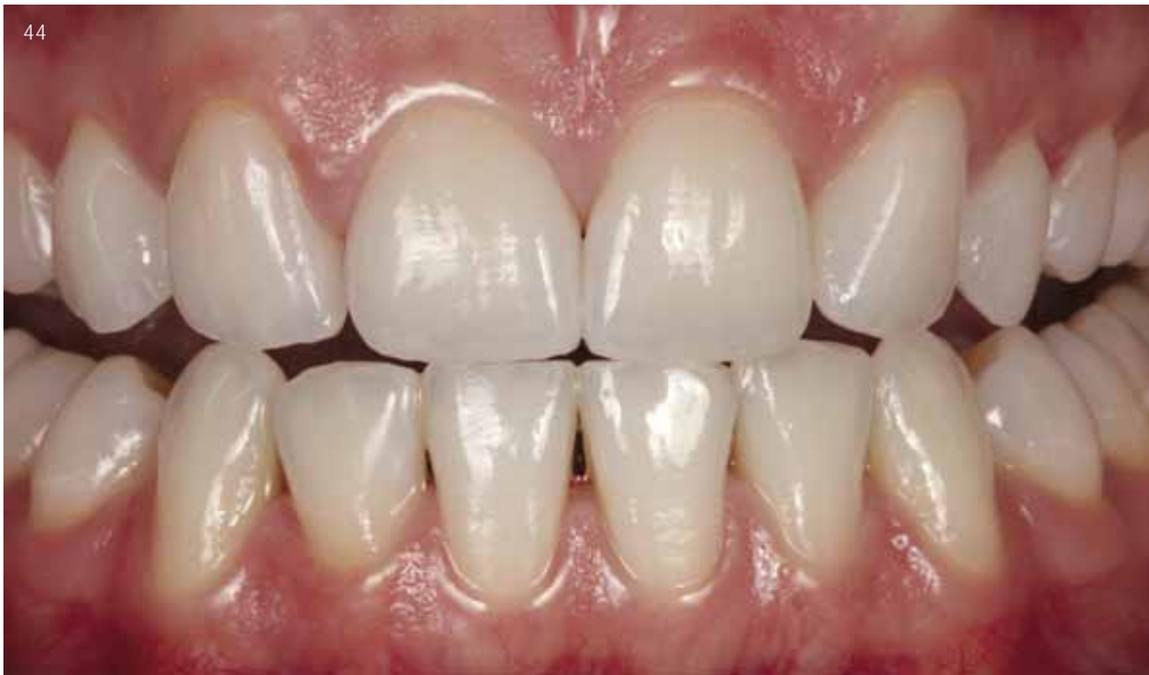
Abb. 44 Mithilfe der sechs Veneers konnte nicht nur das Lächeln der Patientin erheblich verbessert, sondern auch die Front-Eckzahnführung wieder hergestellt werden

Es stellt sich in der täglichen Praxis immer wieder die Frage, ob rein ästhetisch motivierte Restaurationen aus medizinischer Sicht ethisch vertretbar sind. Hier gilt es zu bedenken, dass oft das, was für den Patienten als nicht ästhetisch angesehen wird, funktionelle Ursachen (oder Wirkungen) hat. Im vorliegenden Fall konnte mithilfe der Veneers wieder sichergestellt werden, dass die Seitenzähne bei der Laterotrusion diskudieren und geschützt werden (Abb. 44). Man spricht hier auch von wechselseitiger Schutzokklusion.

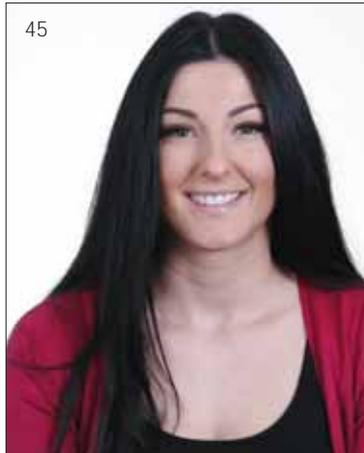
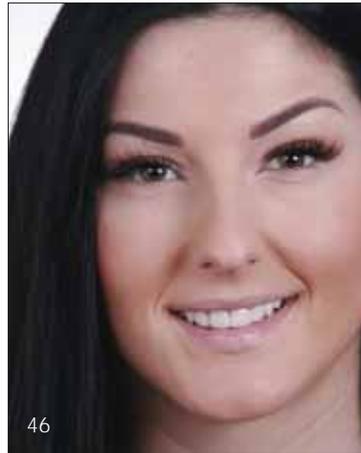
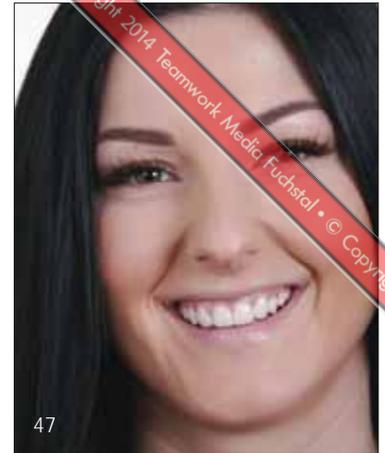
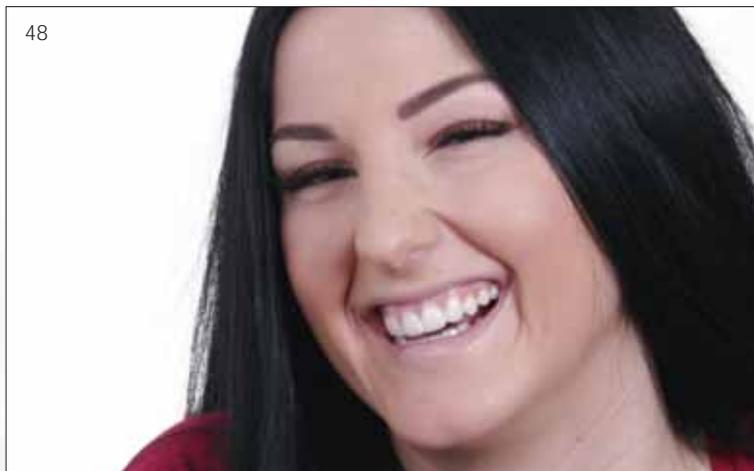
Abb. 45 bis 48
Da die Funktion die Form bedingt, konnten die Zahnformen durch die Wiederherstellung der Funktion harmonisiert werden. Und so ist es das strahlende, neugewonnene Lächeln, das uns zeigt, dass wir dem Patientenwunsch gerecht geworden sind

Im Endeffekt – so ehrlich müssen wir sein – ist es jedoch das strahlende, neugewonnene Lächeln unserer Patienten, die einen als Behandler team glücklich stimmt (Abb. 45 bis 48).
